市営桜の宮住宅建替事業（2期）建設ブロック単位外壁吹付材石綿含有分析調査結果一覧表

## 市営桜の宮住(2期)外壁石綿含有調査ブロック区分

## 分析結果報告書

一番町住宅1～3号棟他石綿調査業務

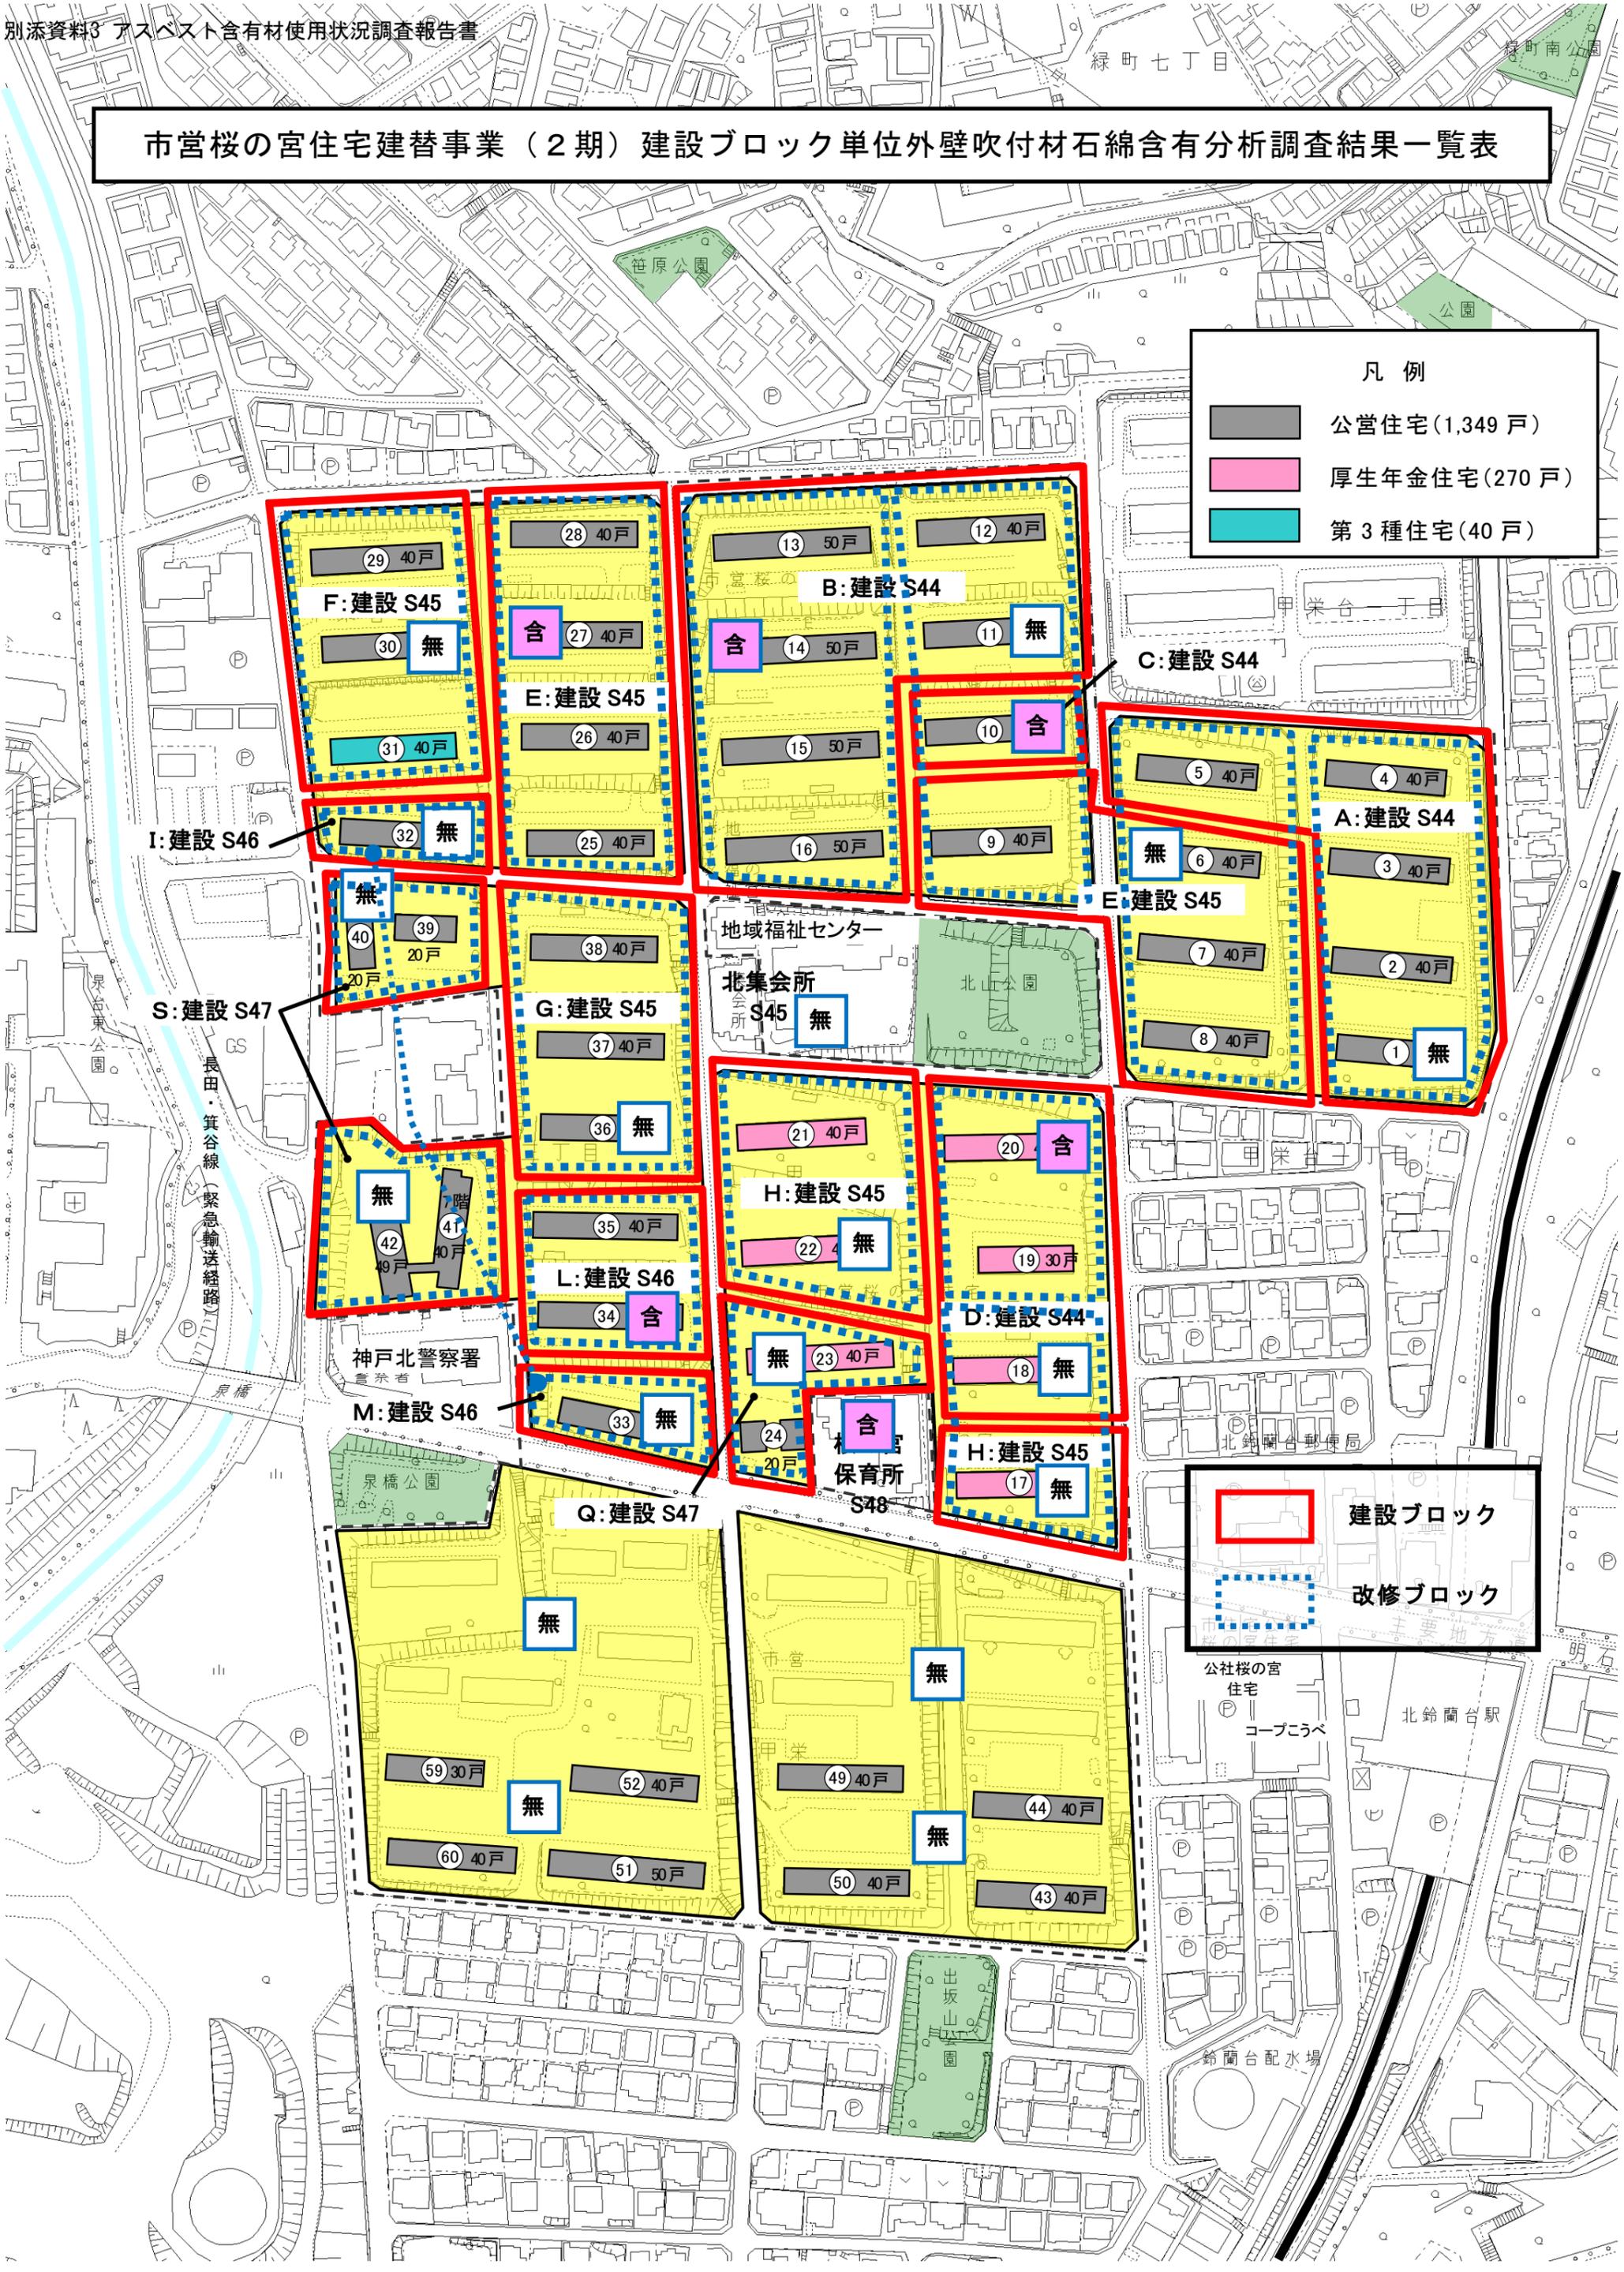
石綿含有が認められた住棟 : 10、14、20、27、34、保育所

石綿が含有されると疑わしき住棟 : 13、15、16、19、25、26、28、35

※市としては上記着色部分の既存住宅等の解体にあたっては、石綿が含有しているものとしての対策工事が必要と判断している。
