(仮称)神戸道場町太陽光発電所建設事業

事後調査報告書

(令和5年度)

熊本鉄構株式会社

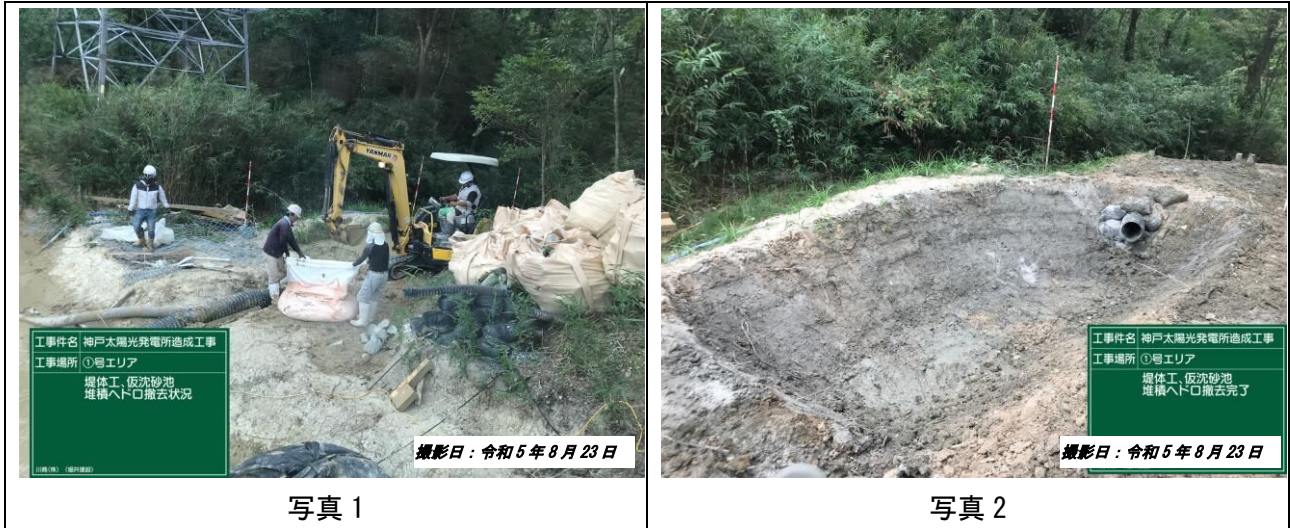
図 4.1.2 環境保全措置の実施状況

環境保全措置の実施状況は、表 4.1.3 及び図 4.1.2 に示すとおりである。

環境保全措置の内容	実施状況
<ul style="list-style-type: none"> 切土・盛土法面については可能な限り早期の緑化を実施し法面保護を行う。 切土・盛土工事に伴う排水に対しては沈砂池を設け、維持管理を十分に行うこととする。 	<ul style="list-style-type: none"> 定期的に沈砂池に溜まる土砂を確認し、溜まった土砂の浚渫を行う。(写真1及び写真2)

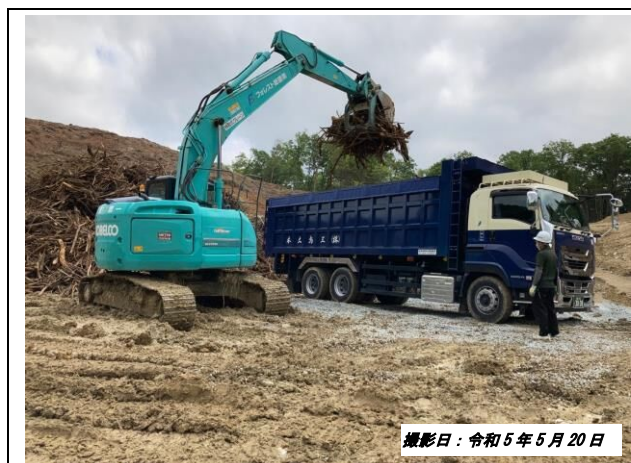
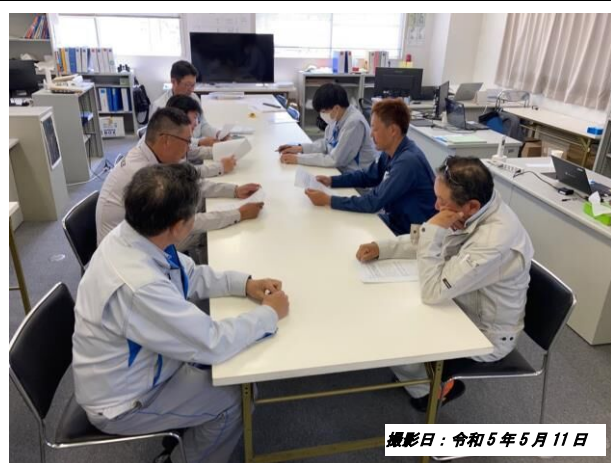
図 4.3.1 環境保全措置の実施状況

環境保全措置の内容	実施状況
・伐採木は可能な限り資源化を行う。	・伐採木は可能な限り、リサイクル業者へ運搬しチップ化を実施した。(写真1)
・土工量バランス(切盛土量)に配慮し、建設副産物(建設発生土等)の発生を抑制する。	・工事の実施にあたっては、工程会議等で情報を収集し、土工量バランス(切盛土量)に配慮し、建設副産物(建設発生土等)の発生を抑制した。(写真2)
